B-465A Grundwasserwanne Laufenburg

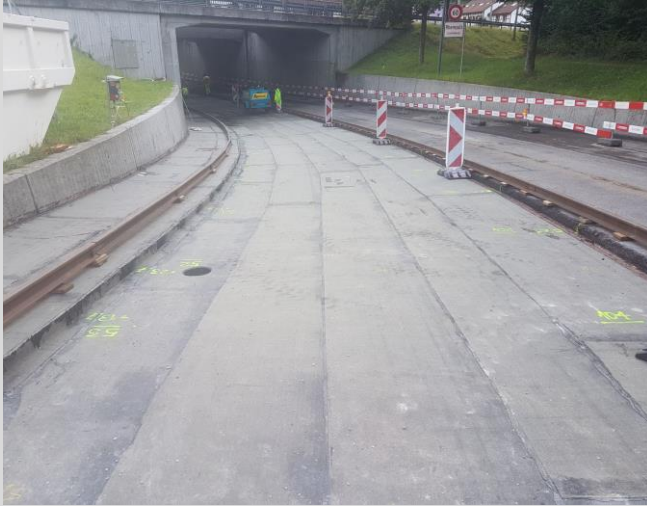
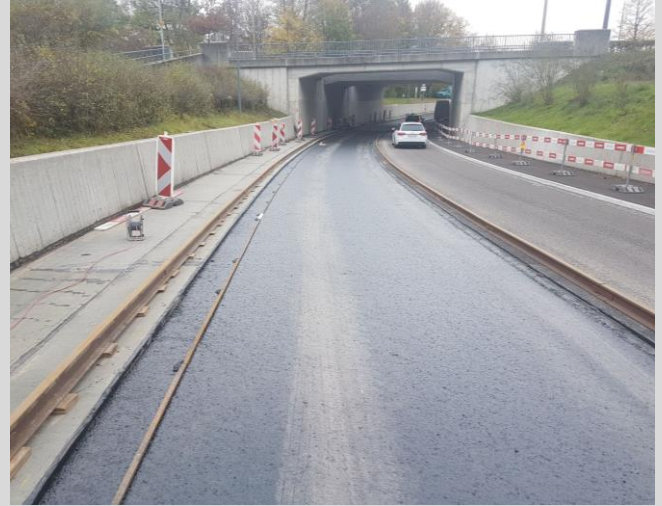
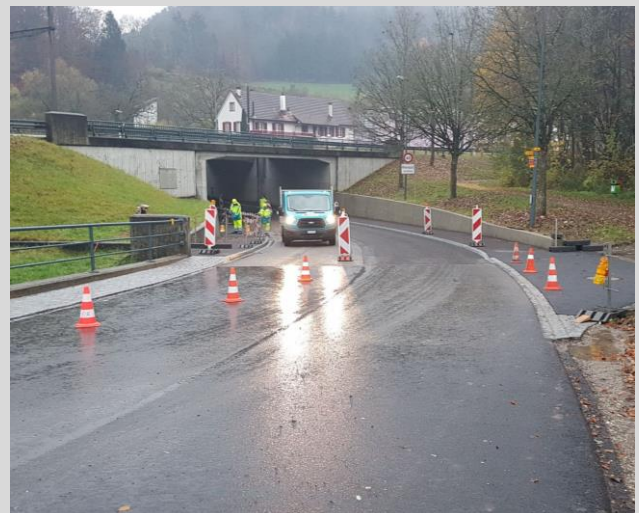
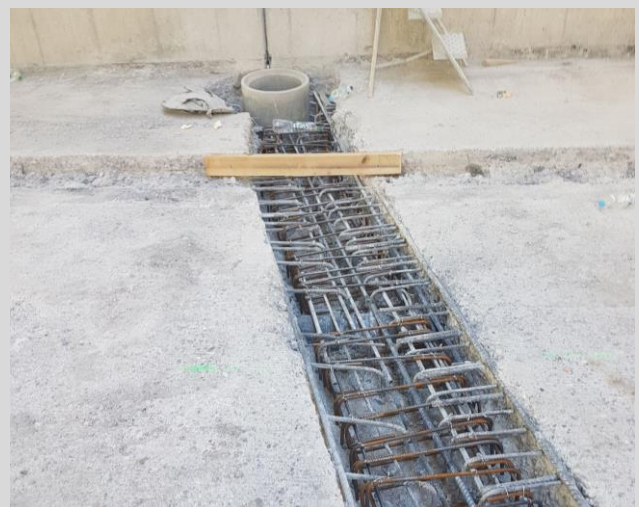
Das 30-jährige Objekt weist starke Belagsschäden auf. Untersuchungen haben gezeigt, dass die Abdichtung unter dem Belag im Bereich der Dilatationsfugen undicht ist, wodurch Feuchtigkeit in die Konstruktion eindringen kann. Weiter wurde festgestellt, dass keine Dampfentlastung des Betons vorhanden ist, wodurch sich Dampfblasen im Belag bilden. Die Sanierung beinhaltet einen Belagsersatz inkl. vollflächiger Abdichtung und die Aufhebung der Dilatationsfugen in der inneren Bodenplatte. Im Zusammenhang mit den Instandstellungsmaßnahmen B-465A Grundwasserwanne wurde ab der Objektgrenze Nord bis zum Knoten K130/K456 der Belag komplett ersetzt.
